The Biological Approach to Immediate First Upper Molar Replacement

Abordarea biologică în cazul înlocuirii imediate a unui molar prim maxilar

Dr. Sebastian Șoicu, Dental House – Pitești, Argeș

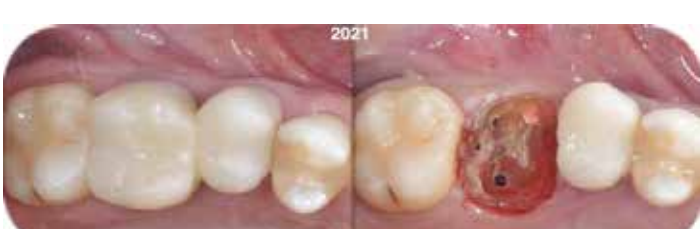
Fig. 1. Situația clinică inițială – molarul 16 cu și fără coroană.

Pacienta DR, de 35 ani, cu o stare de sănătate generală bună și o igienă orală corespunzătoare, s-a prezentat în clinică cu o sensibilitate trenantă la atingere la nivelul dintelui 16, care prezenta o coroană provizorie (fig. 1). În urma consultului clinic și a examinării paraclinice (CBCT), am constatat că molarul 16 are un tratament endodontic vechi și neconform (obturații radiculare incomplete, canalul MV2 neinstrumentat), cu procese periapicale la nivelul rădăcinilor vestibulare (mai voluminos la nivelul rădăcinii mezo-vestibulare, cu perforarea planșeului sinusal). Am constatat de asemenea lipsa de țesut dentar coronar și îngroșarea mucoasei sinusale în dreptul apexurilor molarului 16 (fig. 2). Luând în considerare toate aceste aspecte și în urma consultării cu pacienta, am hotărât extracția molarului și inserarea imediată a unui implant în osul interradicular, care a fost relativ bine reprezentat pe CBCT (aproximativ 3-5 mm înălțime) (fig. 2). Pacienta a solicitat în mod expres protezarea imediată post-inserare, astfel că pacientei i-au fost explicate riscurile vs beneficiile protezării imediate și faptul că uneori nu se poate obține o stabilitate primară a implantului care să permită aplicarea unei coroane provizorii.

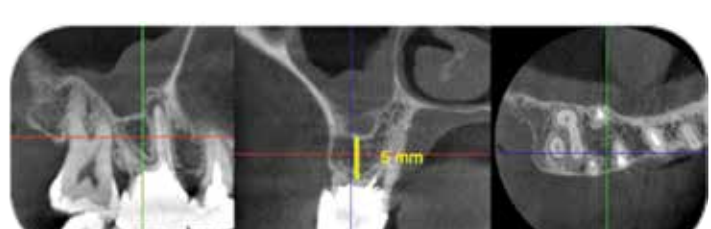
Fig. 2. CBCT-ul preoperator de la nivelul molarului 16: tratament endodontic necorespunzător, leziune periapicală în apropierea planșeului sinusului maxilar, îngroșarea membranei Schneideriene, lipsa țesutului dentar coronar.

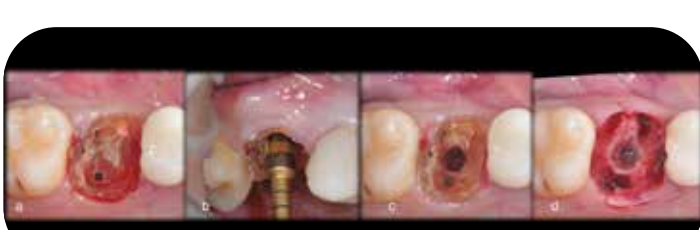
Fig. 3. Aspectul clinic după îndepărtarea coroanei protetice; b, c. Osteotomia realizată prin planșeul molarului cu frezele sistemului Densah – ghid chirurgical anatomic; d. Aspectul clinic al osteotomiei după extracția molarului 16.

S-a instituit tratamentul antibiotic cu o zi înainte de etapa chirurgicală (amoxicilină/ acid clavulanic 2g/zi, 5 zile), completat cu AINS simptomatic (ketoprofen). Etapa chirurgicală a debutat cu recoltarea a 6 vacuete de sânge venos (în vederea centrifugării și obținerii membranelor de PRF), urmată de administrarea anesteziei (ubistezin forte, 2 carpule), îndepărtarea coroanei și evidențierea defectului coronar de țesut dentar (fig. 3 a). Cu ajutorul sondei parodontale am verificat prezența osului interradicular la o adâncime de 3 mm de marginea gingivală. Divergența rădăcinilor mi-a permis să utilizez planșeul molarului pe post de ghid chirurgical anatomic, realizând osteotomia prin diste, cu ajutorul unei freze diamantate globulare și a sistemului de freze de osteodensificare Densah, urmând protocolul specific (fig. 3 b, c). A urmat extracția cât mai puțin traumatică a celor 3 rădăcini. În fig. 3 d se poate observa aspectul specific al osteotomiei, cu pereții osoși condensati și cu un volum osos păstrat, datorită designului și sensului anterior de rotire a frezelor Densah (care generează condensarea osoasă) și datorită rezistenței opuse de rădăcini în cursul preparării osteotomiei, care nu permite deraparea frezei și pierderea consecutivă a osului interradicular.

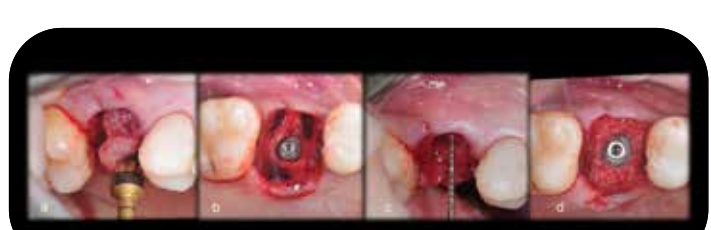
Fig. 4. a. Inserarea sub membrana sinusală a membranelor de PRF; b. Inserarea implantului Ankylos B8; c. Adâncimea de inserare de 4 mm de la marginea gingivală; d. Colagenul mineralizat inserat în alveolele postextractionale (Ossix Bone).

După finalizarea preparăției, perforarea planșeului osos sinusal și decolarea membranei sinusale prin presiune hidrolică, am inserat în spațiul creat 4 membrane de PRF cu ajutorul ultimei freze Densah folosite la realizarea osteotomiei (diametru 4.0 mm), folosind sensul anterior la o viteză redusă de rotații/minut (fig. 4 a). Am inserat apoi un implant Ankylos cu lungime 8 mm, diametru 4.5 mm (Dentsply Sirona), la o adâncime de 4-5 mm sub marginea gingivală vestibulară, cu un o stabilitate primară de aproximativ 30 Ncm (fig. 4 b, c). Deși în literatură există controverse legate de necesitatea aplicării unui material biologic în spațiile rămase în urma extracției rădăcinilor, am optat pentru inserarea în alveolele postextractionale a unui collagen mineralizat (Ossix Bone Glymatrix – Dentsply Sirona), evitând condensarea excesivă (fig. 4 d). Ținând cont de dorința pacientei și beneficiind de o stabilitate primară bună, am montat apoi bontul Acuris drept, de diametru 4.5, cu o înălțime a platformei de 3 mm, cu o forță de strângere de 15 Ncm, verificând să nu existe vreo interferență între ecuatorul protetic al bontului și osul periimplantar.

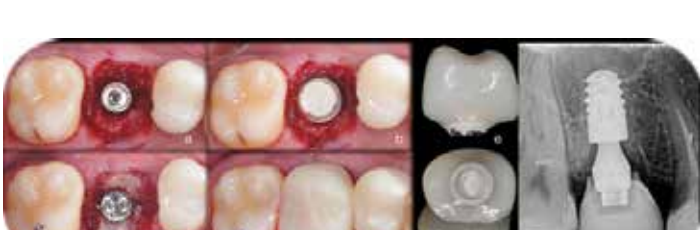
Fig. 5. a. Bontul protetic Acuris 3/0/4.5 (15 Ncm torque) montat în implant; b. Capa provizorie aplicată pe bont; c. Membrana de PRF poziționată în jurul bontului Acuris; d. Coroana provizorie inserată în cavitatea orală; e. Coroana provizorie după conformarea profilului de emergență, finisare și lustruire; f. Controlul radiologic post-operator.

Ulterior am aplicat capa provizorie pe bont și, utilizând un index siliconic pre-existent și materialul Luxatemp A2 (DMG), am realizat coroana provizorie. După polimerizarea materialului compozit, a urmat o etapă de „chairside work”, în care am conformat profilul de emergență al coroanei provizorii, am verificat arile de contact proximale și contactele ocluzale cu antagonistul, încheind cu finisarea și lustruirea acesteia (fig. 5 a, b, e). Înainte de finalizarea etapei de protezare provizorie, am aplicat PRF în jurul bontului Acuris, apoi am aplicat coroana provizorie prin simpla apăsare pe suprafața ocluzală („click” de confirmare a poziționării corecte) (fig. 5 c, d).

Controlul radiologic ne confirmă inserarea subcrestală și în interiorul cavității sinusale a implantului Ankylos, precum și poziționarea corectă a coroanei provizorii pe bontul Acuris (fig. 5 f). După aproximativ 6 luni de vindecare, pacienta s-a prezentat pentru finalizarea tratamentului. Am dezinserat coroana provizorie cu ajutorul unui instrument cu fălci de silicon, remarcând aspectul sănătos al țesuturilor moi care formau profilul de emergență (fig. 6 a). Am montat un stâlp de amprentă pentru lingură închisă și am realizat amprentarea bontului Acuris în lingură metalică standard cu Identium Medium (Kettenbach Dental) (fig. 6 b, c), bine-înțeles, alături de înregistrarea antagoniștilor și a relațiilor ocluzale. În laborator, tehnicianul dentar a realizat o coroană monolitică din dioxid de zirconiu, adaptată pe capa conometrică finală. În cavitatea restaurării (cimentate) sau al riscurilor tehnice sau estetice legate de deșurubare/fracturarea șuruburilor/aspect inestetic ocluzal (caracteristice coroanelor înșurubate).

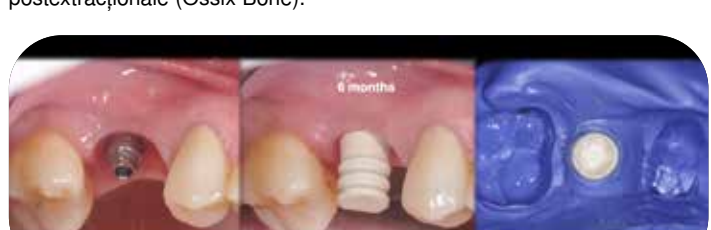
Fig. 6. a. Aspectul sănătos al țesuturilor moi care constituie profilul de emergență al molarului 16, după 6 luni de vindecare cu coroana provizorie; b. Aplicarea dispozitivului de amprentă pentru lingura închisă; c. Amprenta monofazică în lingură închisă cu vinil-siloxan-eter.
